2015-03-27

705201

Lunds Kommuns Fastighets AB

Miljöteknisk markundersökning på fastigheten Vattenrännan 1 och Vattenrättan 3 i Dalby, Lunds kommun

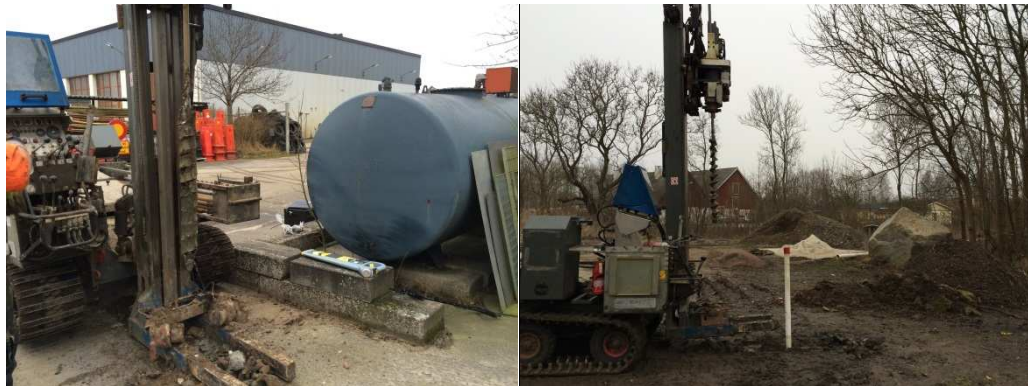
Figur 4. Bilden till vänster visar borrhypunkt 15ÅF02 vid ovanjord cisternen medan bilden till höger visar det installerade grundvattenröret i borrhypunkt 15ÅF04. (Foto: ÅF Infrastructure AB, 2015)

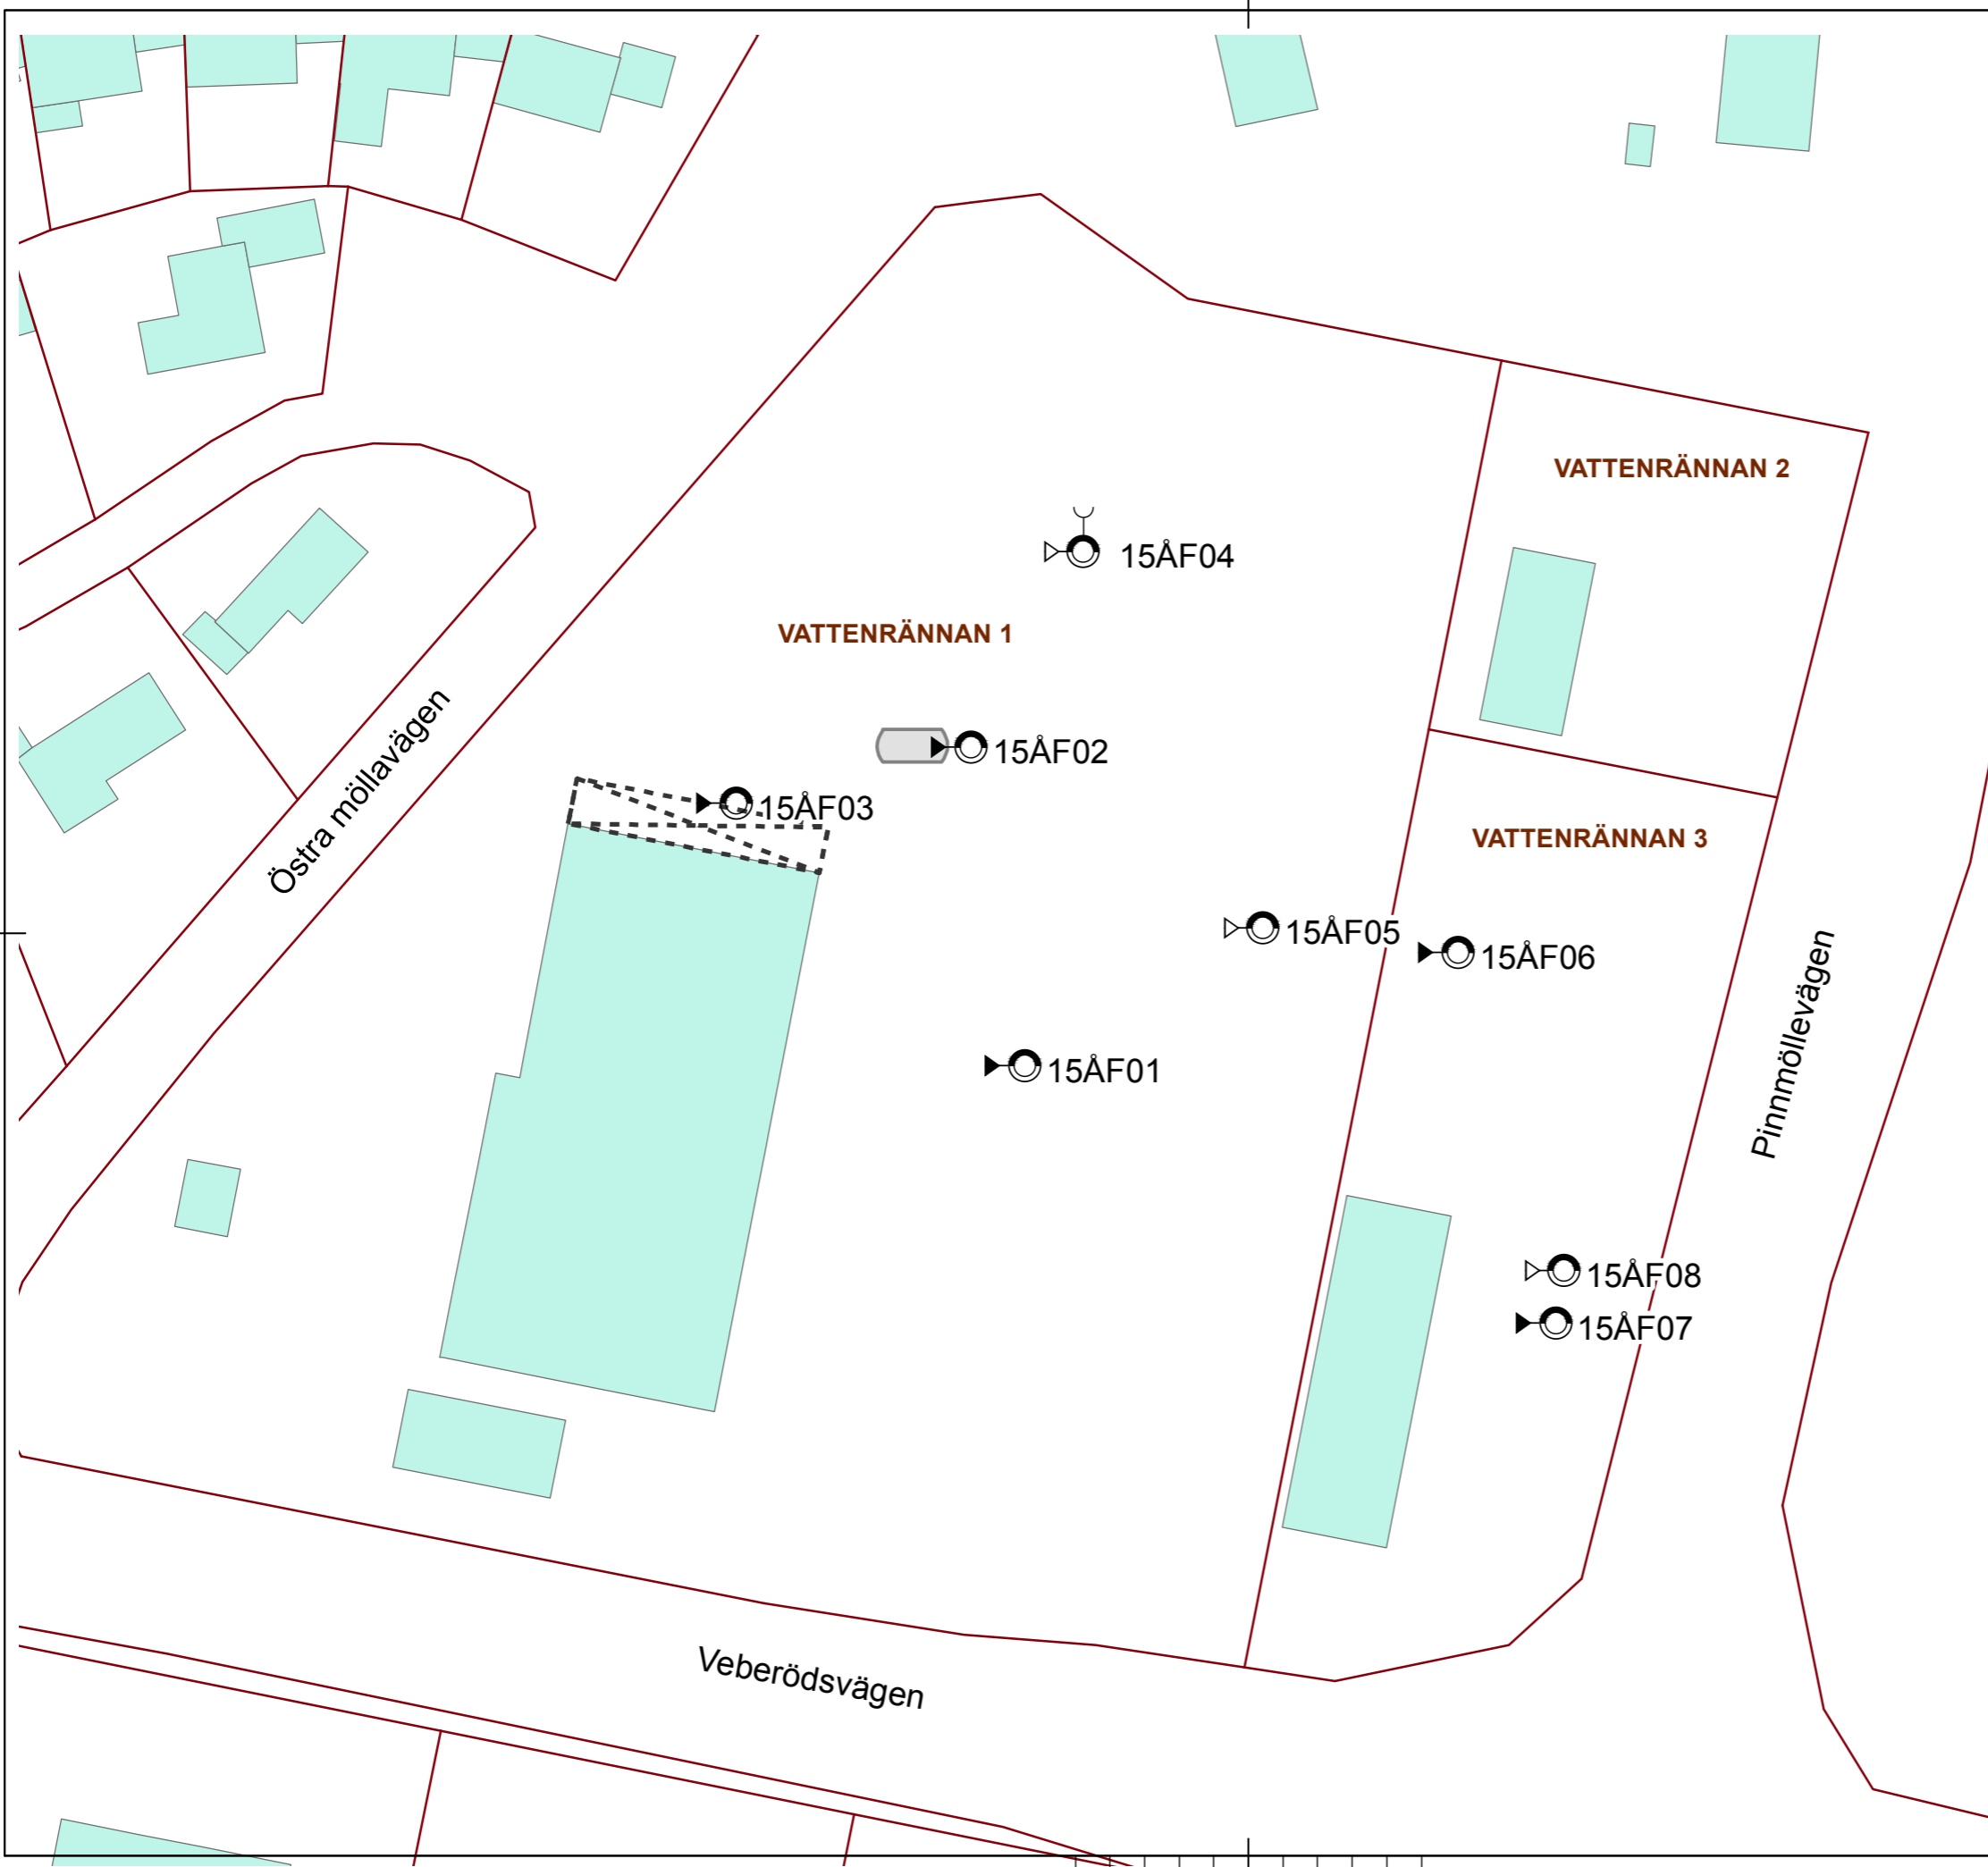
UPPDRAG NR 705201	RITAD AV LA	HANDLÄGGARE TR
ANSVARIG TR	GRANSKAD AV JW	
DATUM 2015-03-24	GRANSKNINGSDATUM	REV. DATUM
FORMAT A3	SKALA 1:700	RITNINGSNUMMER 1

Halter av PAH M och PAH L marginellt över KM har påträffats i provpunkterna 15ÅF01, 15ÅF03 respektive 15ÅF07. Däremot ligger dessa långt under riktvärdena för MKM.

PAH förekommer bland annat i kol- och oljeprodukter. PAH halter i jord över KM har påträffats i tre utav dem fem inskickade proverna. Två på fastigheten Vattenrännan 1 och ett på Vattenrännan 3. Samtliga detekterade halter överstiger endast marginellt Naturvårdsverkets riktvärden för KM och ligger långt under riktvärdena för MKM.

Däremot bedöms den påträffade föroreningen som mycket begränsad och lokal. Det är högst troligt att föroreningen har uppkommit vid hantering av petroleumprodukter i samband med vård av bil eller dyl, eftersom ytan runt provpunkten 15ÅF07 nyttjas som parkeringsplats.

Den genomförda undersökningen är av översiktlig karaktär, därav rekommenderar ÅF att kompletterande provtagningar bör genomföras kring de punkter där förorening påträffats, främst vid en ändrad framtida markanvändning där exempelvis bostäder, förskolor eller dyl ska byggas.
