Tekniska nämnden

Skrivelse (S) – Trafiksäkra undergången vid Stångby station

Dnr TN 2019/701

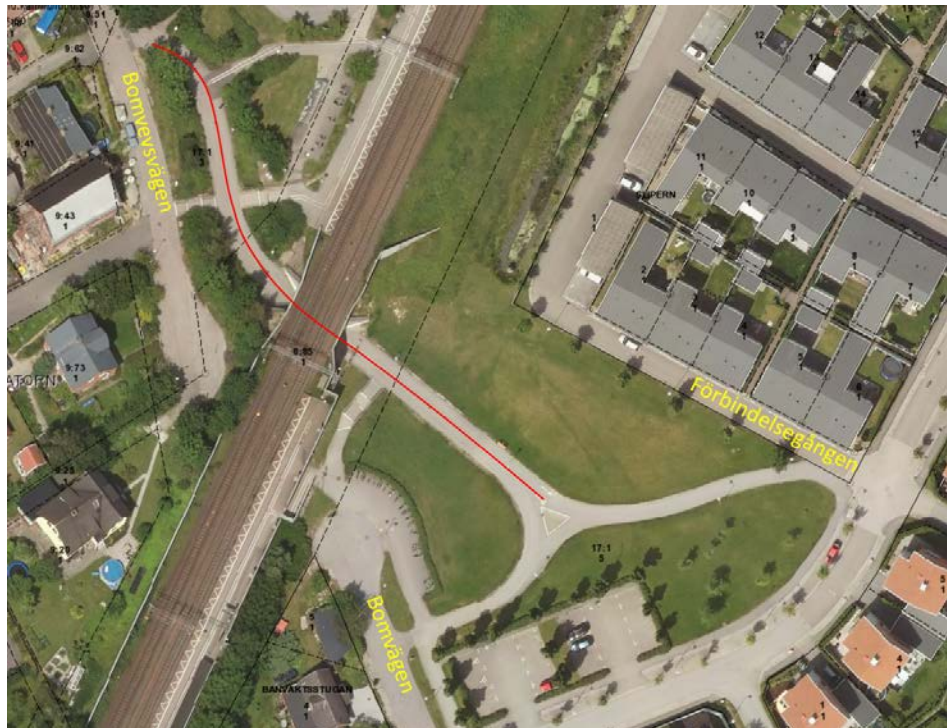
Kantsten separerar fotgängare från cyklister, se röd linje enligt figur 1, medan resterande del är en gemensamma gång- och cykelvägar. Där fotgängare och cyklister separeras från varandra, på östra sidan av stationen, finns det utöver vägmärket även vägmarkering för att förtydliga för trafikanterna.

Figur 1 Ortofoto på området, gång- och cykelvägen börjar från Bomvägen/Förbindelsegången samt Bomvevsvägen. Röd linje markerar vart det är kantstenar.

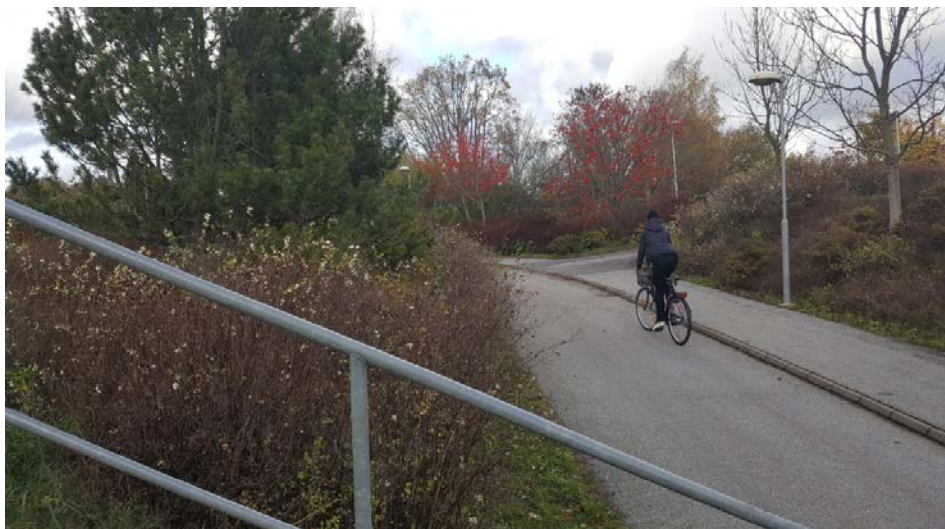
Siktförhållanden vid trappan på västra sidan av stationen är dålig och bör åtgärdas. Växtligheten behöver röjas bort för att förbättra sikten, för fotgängare och cyklister. Utöver trafiksäkerheten så är detta en trygghetshöjande åtgärd.

Figur 3 Trappan på västra sidan av stationen, växtlighet skymmer trafikanter.

att växtlighet röjs på västra sidan, att mittlinje målas på cykelvägen och att pollare placeras i början av cykelvägen från väster

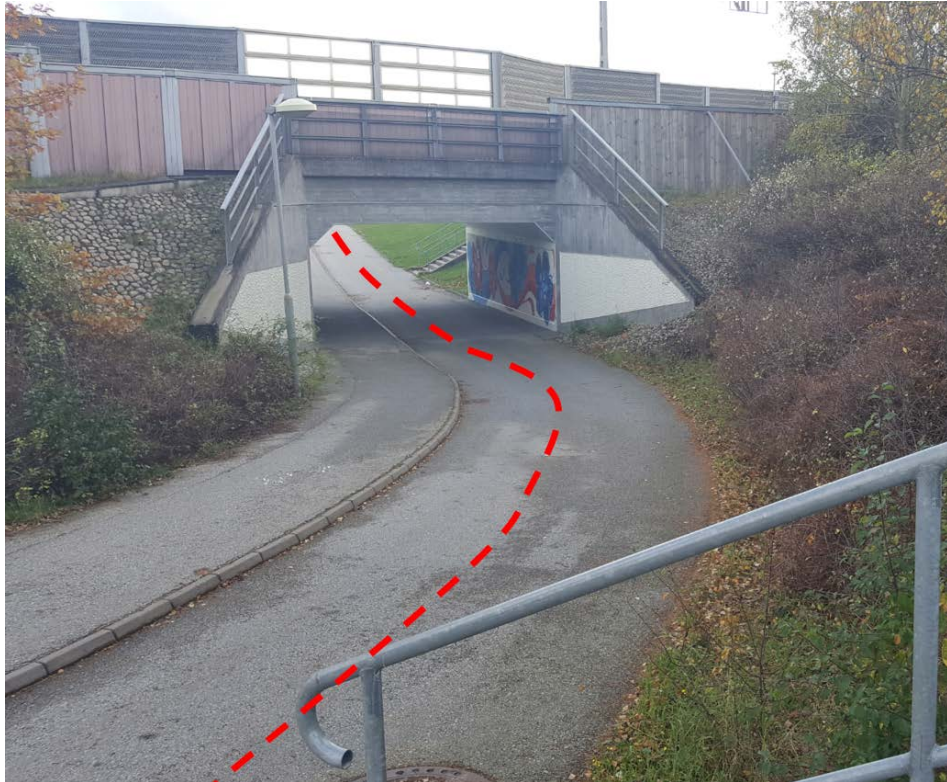
Vägmarkering, mittlinje, målas på cykelvägen för att förebygga kollisioner mellan cyklister under viadukten.

Figur 4 Mittlinje på cykelvägen föreslås, samma tjocklek och storlek men enligt skissen är vägmarkeringen inte det.
