Bygglövsritning	
Ansökan avser Nybyggnad av mur	
Fastighetsbeteckning Guldgubben 7, Lund	
Ritningen visar Situationsplan, vy	
Datum 2020-04-27	Ansvarig för ritningen Simon Engdahl
Skala 1:100

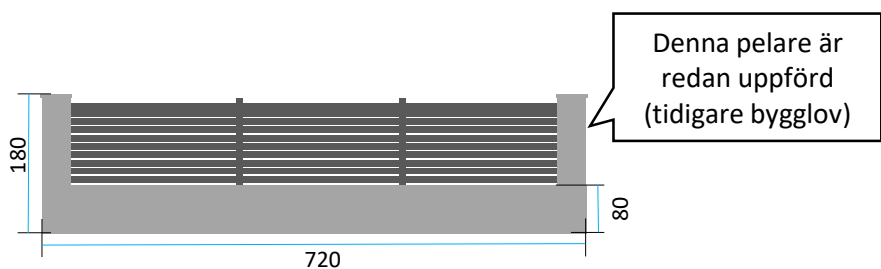
Vy mot norr

- Muren vilar på en gjuten sula
- Muren består av lättbetongblock som fylls med betong
- Mellan pelarna sitter horisontella ribbor
- Material och färg enligt tidigare beviljat bygglov
